## ZSU-57/2

Ci eravamo lasciati, sul numero 11 di dicembre 2009 del notiziario, con il mio "ritrovamento" di alcune carcasse di veicoli cingolati presso il poligono addestrativo di PIVKA in Slovenia durante una ricognizione militare che ho svolto alcuni anni fa. I veicoli in questione erano alcuni ZSU 57/2, mezzi sovietici derivati dal carro da combattimento T 54. Lo ZSU è stato un semovente di artiglieria contraerea che ha fatto la sua apparizione negli anni '50, mostrato la prima volta in pubblico nel 1957. I sovietici hanno sempre avuto il massimo rispetto per la minaccia aerea, inizialmente però le armi difensive mobili erano assai rudimentali caratterizzate da cannoni trainati oppure mitragliere binate di medio calibro montate su veicoli ruotati. Per migliorarne la mobilità fino a permettere l'uso di armi anche sul campo di battaglia si richiedeva dunque una diversa installazione, che poteva essere soddisfatta solo dallo scafo di un carro armato, e così un'aliquota dei veicoli in produzione venne dirottata a questa esigenza. Venne così progettato un affusto binato particolarmente grande e molto pesante. Lo scafo dello ZSU 57/2, derivato così da quello del carro T 54, aveva un

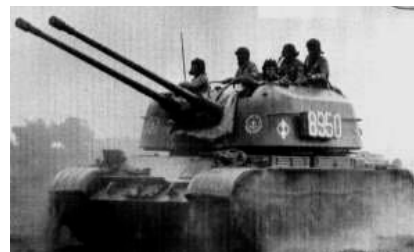
lo ZSU 57/2 con il suo numeroso equipaggio in torretta, munito del classico casco antiurto di tipo sovietico.

**Equipaggio:** 6 persone  
**Lunghezza:** 6,22 m ( 8,48 con i cannoni)  
**Larghezza:** 3,27 m  
**Altezza:** 2,75 m  
**Peso:** 28,1 t  
**Motore:** Diesel V-54 a 12 cilindri da 520 hp  
**Velocità:** 50 km/h  
**Pendenza max superabile:** 60%  
**Armamento** 2 cannoni da 57 mm  
**Corazzatura:** acciaio saldato max 15mm

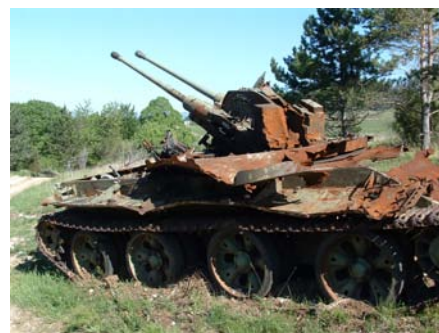
ZSU 57/2 distrutto
